**PENGERPAALURAKENTEET
LIIKENTEEEN ALAISILLA RAITEILLA**

Diplomityö, joka on jätetty opinnäytteenä tarkastettavaksi diplomi-insinöörin
tutkintoa varten Espoossa 20.12.2005.

Title of thesis: Construction of embankment pile structures on an operational railway

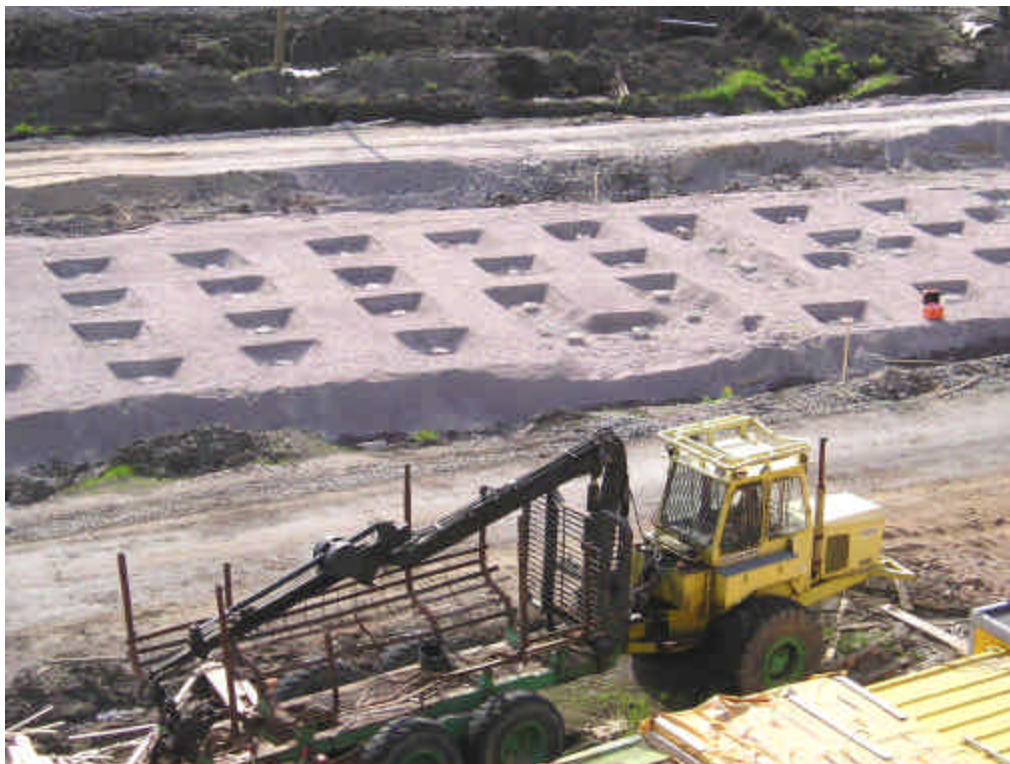
Kuva 3.1. Sienilaattojen rakentamista Kerava-Lahti-oikoradalla. (Kuva: Ilkka Sinisalo)

Kiinnostus sienilaattarakenteita kohtaan johtuu Ermanninsuon vaurioituneesta sienilaa-
tasta (esitely kappaleessa 6.2, s. 64). Vaurioituneen laatan löytymisen vuoksi on haluttu
selvittää vastaavien rakenteiden sijaintia muualla rataverkolla. Sienilaatta on monessa
tapauksessa valittu perustamisratkaisuksi, koska se on kevyt ja aiheuttaa maassa ko-
koonpuristumista mahdollisimman vähän. Valu kahdessa vaiheessa vähentää pohjamaan
koonpuristumista. Kuva 3.1 on Kerava-Lahti-oikoradan sienilaattatyömaalta.

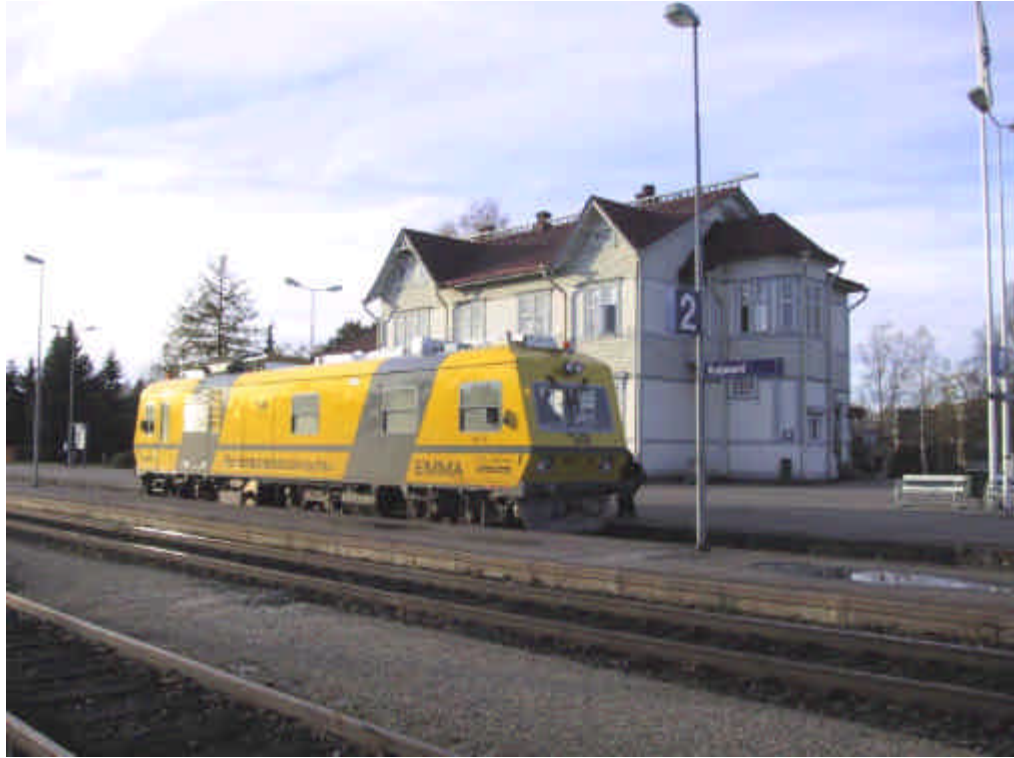
Kuva 3.1. Raiteentarkastusvaunu Emma. (Kuva: Kari Koskinen)

Radantarkastusvaunumittaus aloitettiin Suomessa vuonna 1981. Tämän hetkinen radantarkastusvaunu ”Emma” eli Ttr1 51 (Kuva 3.1) on hankittu Oy VR-Rata Ab:lle vuonna 2003. Tarkastusvaunumittauksella saadaan tietoa radan kunnosta, joka kootaan raporttimuotoon. Tarkastusvaunumittauksen mittaustietoa voidaan käsitellä halutulla tavalla ja mittaustiedosta voidaan tuottaa vakioraporttien lisäksi erilaisia yksilöllisiä raportteja. Vakioraporteissa on nähtävissä tarkastuskäyrä, virhelistaus, kilometriyhteen veto, kokonaisyhteen veto ja vaihdeyhteen veto. (RHK 2005b, Koskinen 2005)

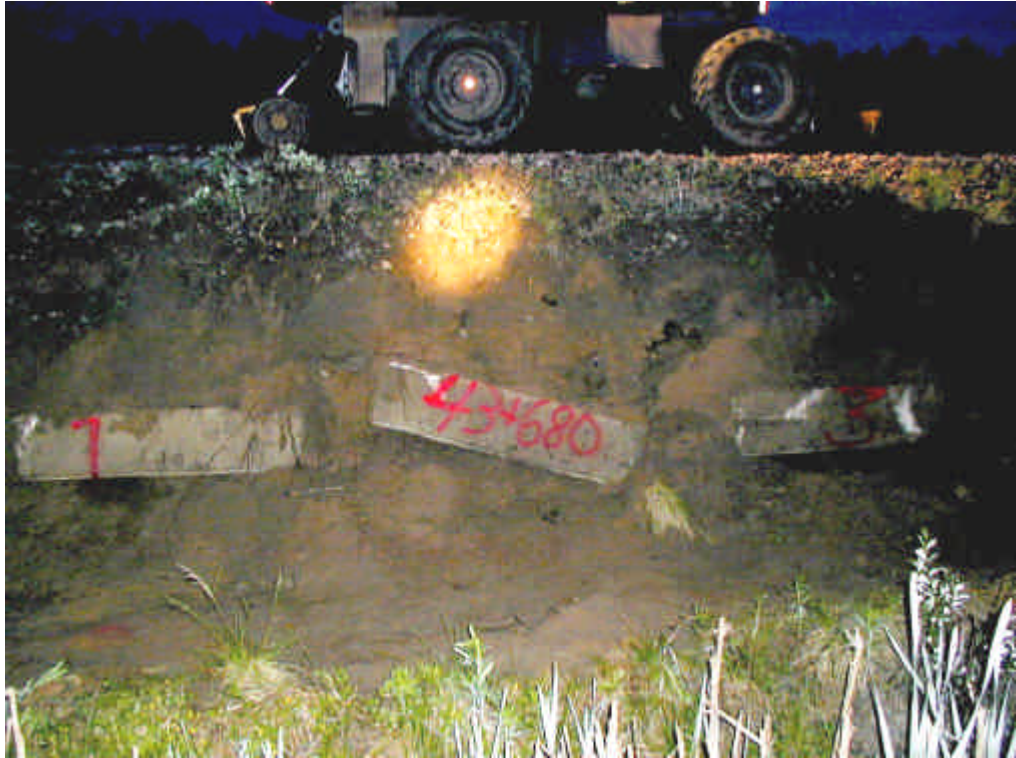
Kuva 5.2. Kallistunut paaluhattu. (Kuva: Pekka Merinen)

Erityisesti rantaradalle Kirkkonummi-Turku –välille on rakennettu 1980-luvun lopulla ja 1990-luvun alussa rataoikaisuja, joille on tehty paaluhatturakenteita. Radassa on havaittu 1990-luvun puolivälissä poikkeuksellisen suurta kunnossapitotarvetta. Radan tukemista on paikoitellen jouduttu tekemään 2-3 kertaa vuodessa. Vuonna 1997 radan huonokuntoisuutta alettiin tutkia mm. tekemällä koekuoppatutkimuksia. Koekuoppatutkimuksissa havaittiin maakerrosten painumisesta johtuvia paaluhattujen alapuolisia tyhjätiloja (kuva 5.2). Tyhjätilojen korkeus oli suurimmillaan noin 40 cm. Tutkimusten perusteella suunniteltiin kuuden paaluhattualueen korjaustoimenpiteet estämään äkilliset vauriot radan rakenteessa. Korjaus päätettiin tehdä täyttämällä syntyneet tyhjätilat kevytsoralla. (Merinen 2004)

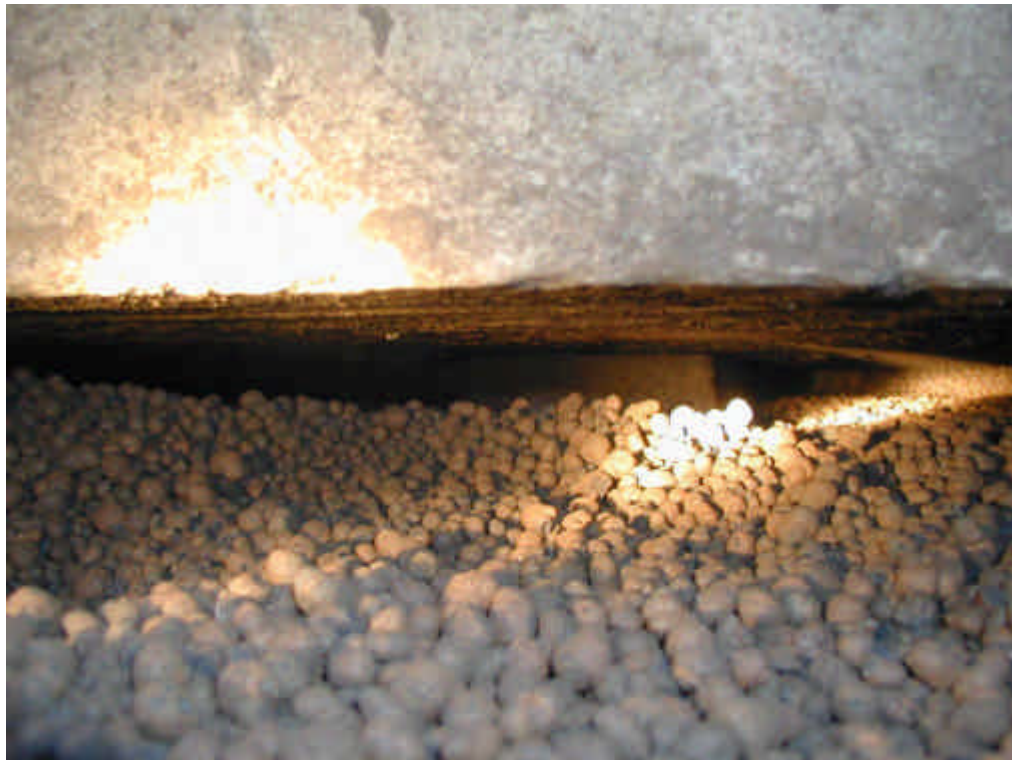
Kuva 5.3. Tyhjätila paaluhattun ja kevytsorakerroksen välissä. (Kuva: Pekka Merinen)

Vuonna 2004 selvitettiin, miten nämä kevytsoralla tehdyt korjaukset ovat onnistuneet. Selvitys tehtiin koekuoppatutkimusten, arkistomateriaalin ja kunnossapitäjien haastattelujen perusteella. Koekuopista päästiin tarkastelemaan, miten tehdyt korjaukset ovat kestäneet (kuva 5.3). Kevytsorapuhallus on täyttänyt tyhjätilat esiin kaivettujen reunimmaisten paaluhattujen kohdalta, jotka ovat pysyneet paikallaan hyvin. Työtekniikasta johtuen keskimmäisten paaluhattujen alapuolelle on jäänyt paikallisia tyhjätiloja muutamassa kohteessa. Koekuoppien kohdalla ei pääsääntöisesti havaittu huomattavia paaluhattujen lisäkallistumisia vuoteen 1997 nähden. Yhdessä koekuopista yksittäinen paaluhattu oli kallistunut voimakkaasti (noin 1:3) korjauksen jälkeen. Kahdessa koh-

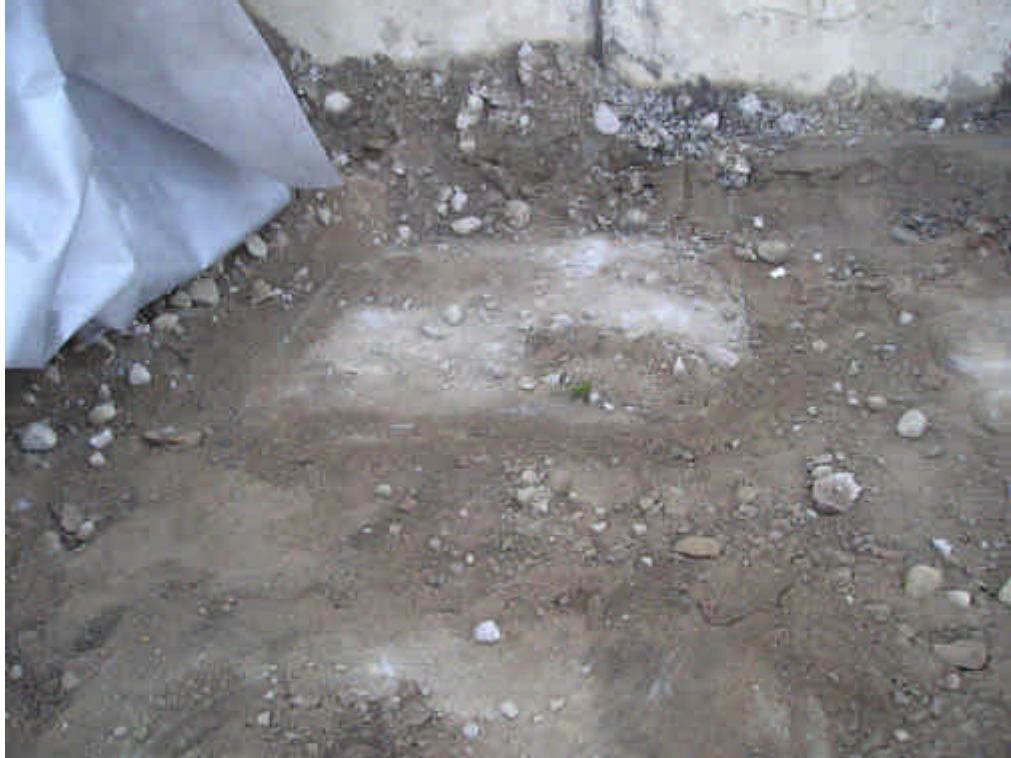
Kuva 5.5. Paaluhattu näkyvissä Ilmalan ratapihalla.

Lujitekankaan asennusmenetelmää käytetään esimerkiksi Ilmalan ratapihalla, jossa korjataan huoltoraiteiden paaluhatturakenteita. Aukikaivettujen paaluhattujen kunto tarkistetaan ja mahdollisesti kallistuneet paaluhatut oikaistaan (kuva 5.5).

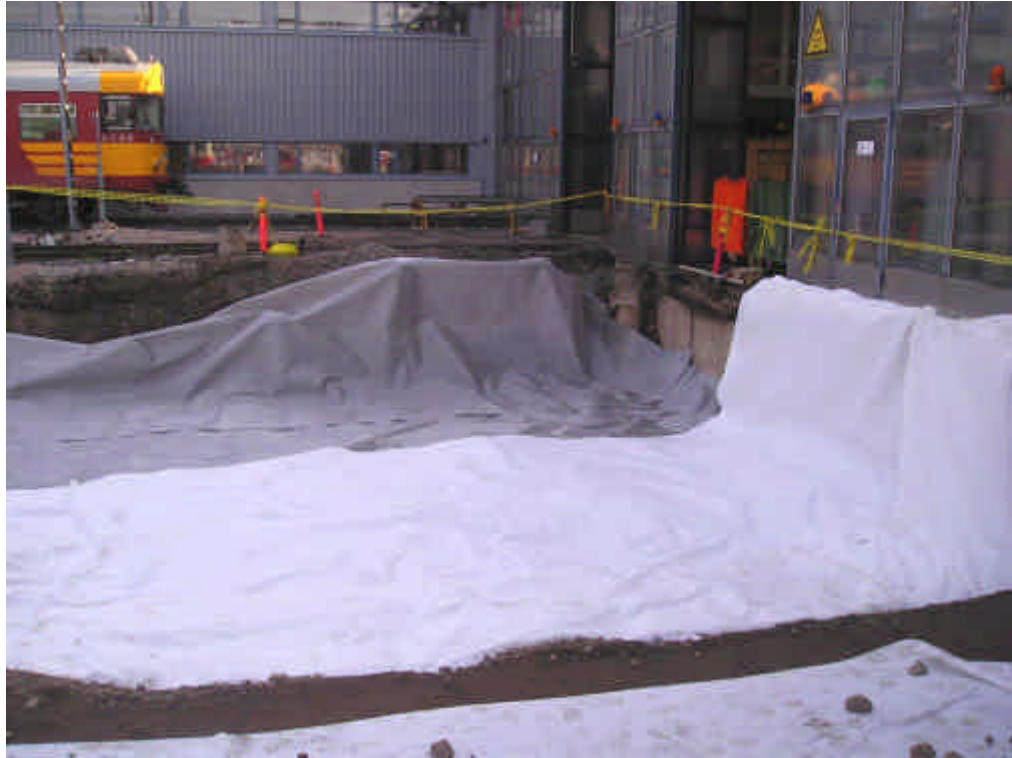
Kuva 5.6. Suodatinkankaat levitettynä paaluhattualueen päälle.

Mahdolliset tyhjätilat täytetään huolellisesti kaivumateriaalilla ja karkealla hiekalla. Paaluhattujen välit täytetään, sorrutetaan ja tiivistetään iskuvasaralla. Iskujen tulee ulottua vähintään 1 metrin syvyyteen, jotta kaikki onkalot varmasti havaitaan. Paaluhattujen päälle asennetaan kuitukangas (kuva 5.6), jonka päälle asennetaan 300 mm paksuinen täyttökerros. Täyttö suoritetaan kerroksittain optimikosteudessa olevalla hiekalla tai soralla. Kuitukankaasta tehdään pussi sorakerroksen ympärille. (SIPT 2004, Katajisto 2005)

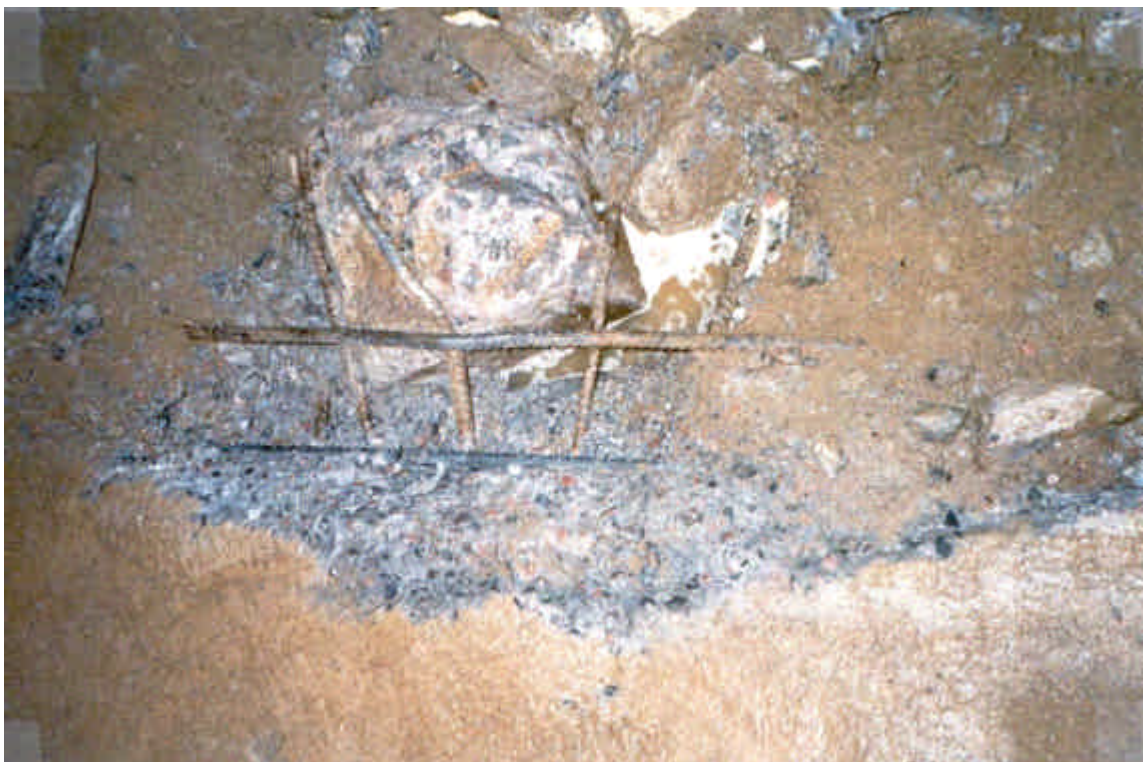
Kuva 6.2. Paalu on tullut raudoitetusta laatasta läpi. (Kuva: Esko Matela)

reunan paalut olivat rikkoneet raudoittamattoman sienipaksunnoksen ja lävistäneet raudoitetun laatan (kuva 6.2). Laatta oli pirstoutunut pahoin lävistyneiden paalujen kohdilta koko aukaisupituuden matkalta. Laatan painuneen osan puoleista uloketta ei tutkittu, koska se oli veden alla. Paalujen ei voitu todeta olevan viallisia. Paalujen kohdalla olevan laatan paksunnos oli paksunnoksen reuna-alueella n. 50 mm irti kannesta. Ehjältäkin näyttävän laatan paksunnos oli irti kannesta ja kannessa oli raiteen suuntainen halkeama. Paksunnoksen reunat oli viistetty alaspäin suppeneviksi. Laatan toimiva paksuus oli mittausten perusteella 140-160 mm. Silmämääräisesti arvioiden betoni oli näytekohdilta tiivistä ja raudoitus oli laatan keskellä. (Matela & Kulman 2004)

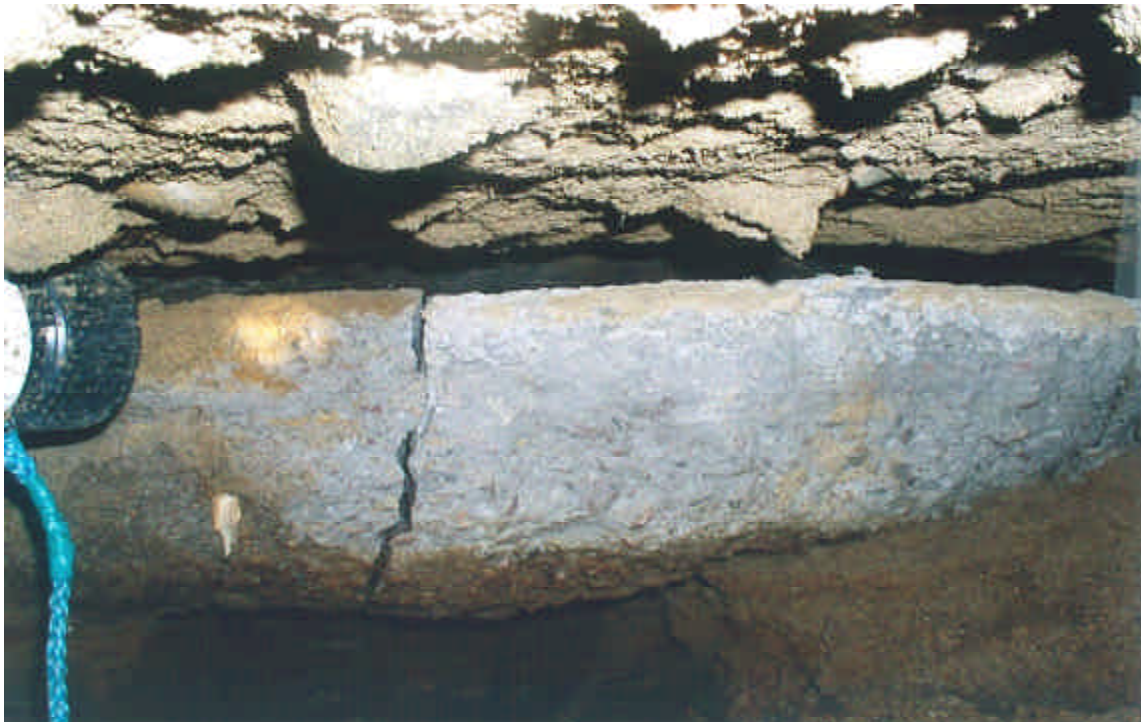
Kuva 6.3 Sieni on irronnut pintalaatasta työsauman kohdalta. Paalu on lävistänyt sienen ja sieni on haljennut. (Kuva: Mauri Kulman)

Vaurion aiheuttaja on todennäköisesti ainakin tutkitulla alueella suunnittelematon työsauma laatan paksunnosten ja raudoitetun laatan välissä. Työsauman takia paksunnos toimii erillisenä raudoittamattomana rakenteena, vaikka sen pitäisi toimia yhdessä raudoitetun osan kanssa (kuva 6.3). Työsauman takia raudoitetun laatan toimiva kokonaispaksuus on noin 150 mm ja $h_0 = 70$ mm, kun sen pitäisi olla 470 mm ja $h_0 = 400$ mm. Laattaa on mahdollisesti vaurioitettu myös ulkopäin tulleilla virhekuormituksilla, kuten tiivistyskaluston käyttö ulokkeen reunaosilla, pylväasperustusten paalutustyö ja perustuksen ympärystäyttö sekä laatan päällä mahdollisesti ollut työmaatie. Virhekuormitukset eivät ole yhteydessä havaittuihin rakenteellisiin poikkeamiin, joista vaurioiden voidaan pääasiassa olettaa aiheutuneen. (Matela & Kulman 2004)

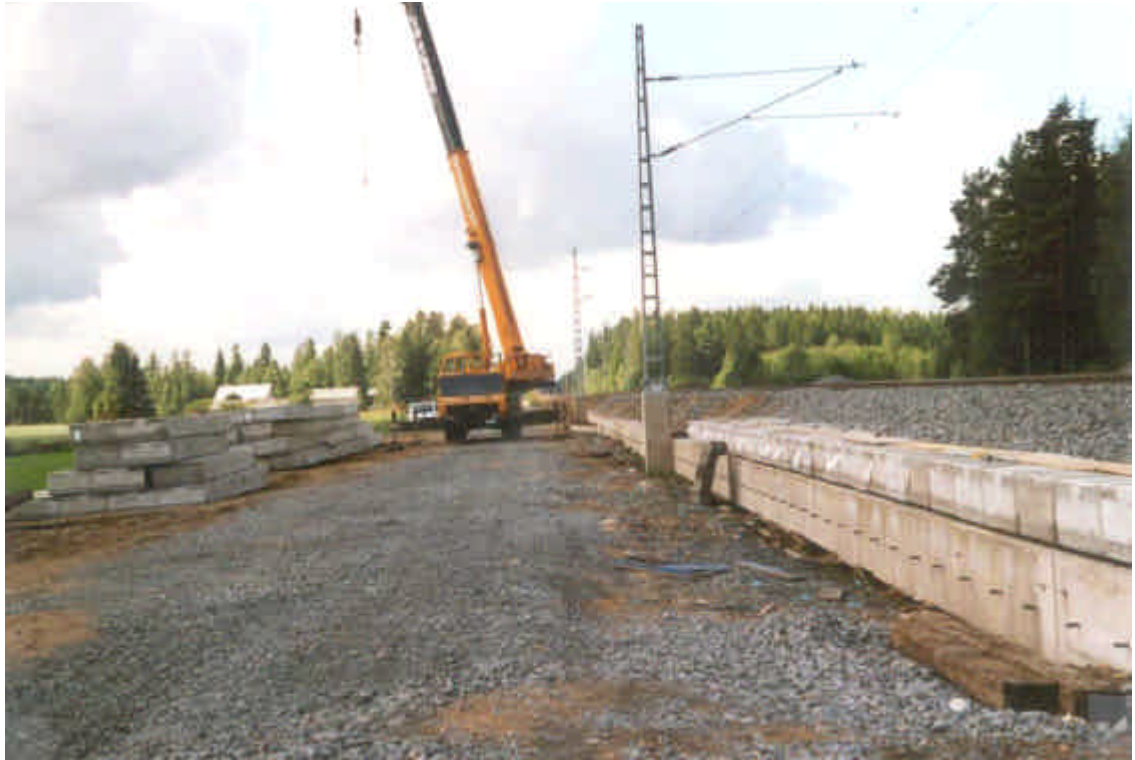
Kuva 6.5. Elementtien nosturiasennusta Ermanninsuolla. (Kuva: Esko Matela)

Rata kaivetaan auki ja elementit asennetaan pitkittäispalkkien päälle nosturilla (kuva 6.5). Työsaavutukseksi on saatu keskimäärin 20-50 elementtiä (elementin leveys 1 m)

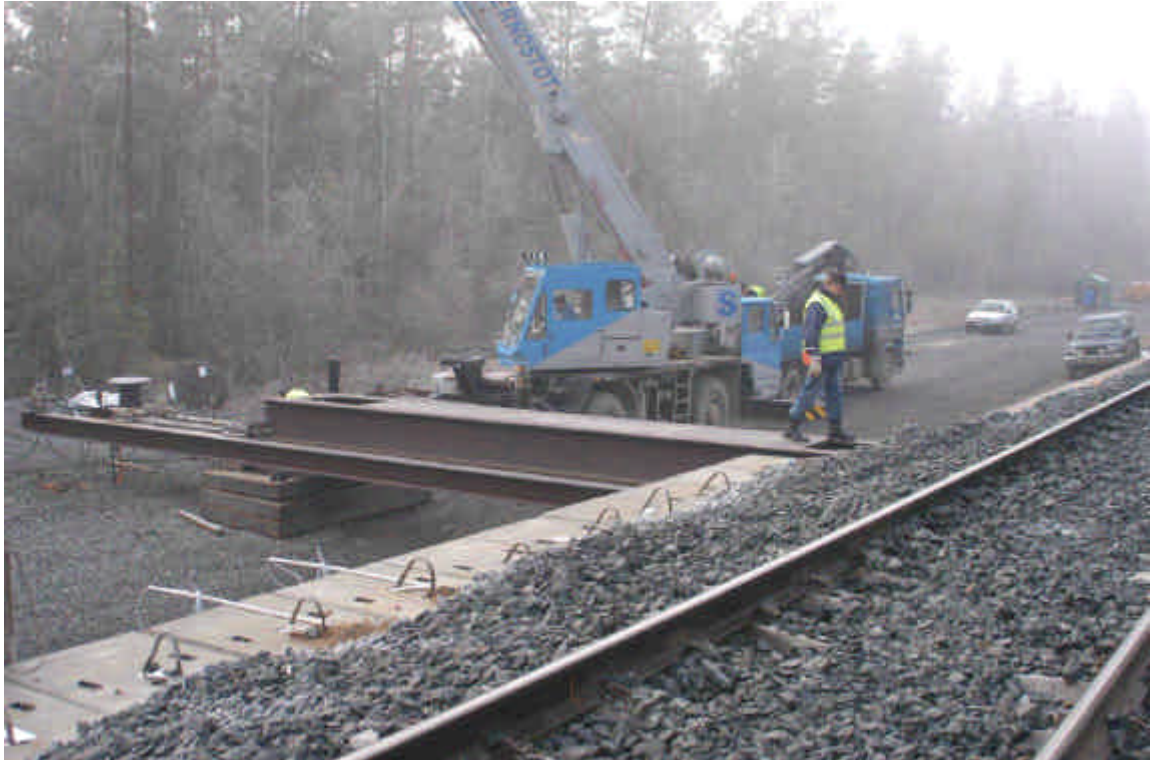
Kuva 6.6. Elementtiä tunkataan penkereen läpi. (Kuva: Erkki Mäki)

Elementtien tunkkaaminen raiteen läpi on uusi menetelmä, jota on kokeiltu ensimmäisen kerran Ermanninsuolla (kuva 6.6). Elementit tunkataan penkereen läpi ”tulitikkulaatikkoperiaatteella”. Raidetta ei tarvitse kaivaa auki. Ongelmana on ollut tukikerroksen löyhtyminen tunkkauksen seurauksena ja kiskojen nouseminen, joka edellyttää raiteen tuentaa. Sepelipatja ei pysy paikallaan tunkkauksen aikana. Ermanninsuolla korjattiin tunkkausmenetelmällä 80 metrin matka. Menetelmän paras työsaavutus oli 2 elementtiä työvuoron aikana, joka on hidas nosturiasennukseen verrattuna. Toisaalta tunkkausmenetelmän etuna on, että sitä voidaan tehdä lyhyissä raidevarauksissa. Menetelmää tullaan kehittämään tulevaisuudessa. (Mäki 2005)
